# DO ŠKOLY PO VLASTNÝCH

ZŠ Mládežnícka 1343, Krásno nad Kysucou

## Mapa kritických bodov a návrh možných opatrení

29. jún 2026

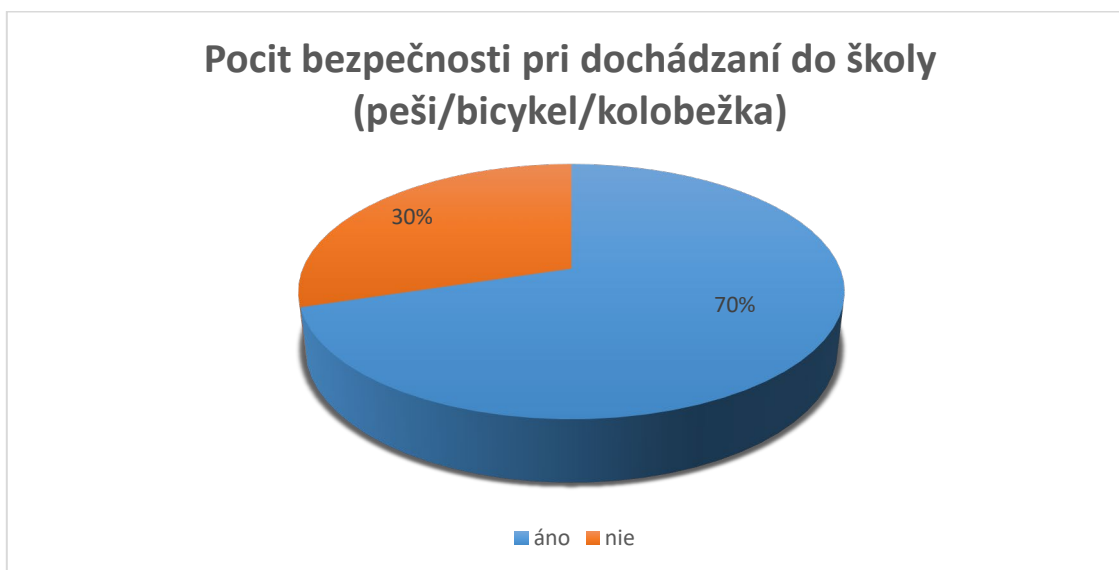
**Obr. 5:** Pocit bezpečnosti pri dochádzaní do školy (peši/bicykel/kolobežka)

Hoci väčšina respondentov hodnotila svoju cestu do školy ako bezpečnú, približne tretina žiakov uviedla, že sa počas dochádzania necíti bezpečne. Výsledky poukazujú na existenciu viacerých rizikových lokalít v okolí školy, ktoré boli identifikované v dotazníkovom prieskume a následne overené počas terénneho mapovania.

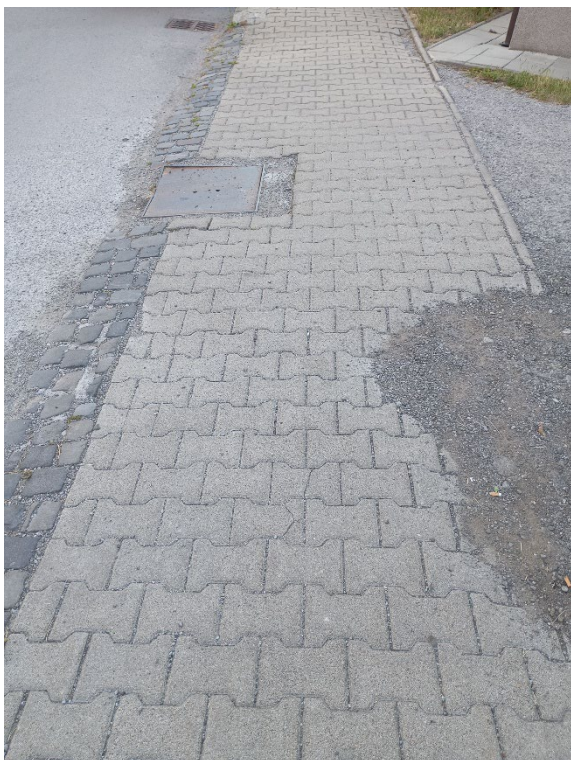
**Obr. 13:** Prepádnutý chodník a kanálový poklop na ulici 1. mája

| Oblasť | Identifikované problémy | Odporúčané opatrenia |
|---|---|---|
| Chodníky | poškodené alebo chýbajúce chodníky, odpadkové koše umiestnené na chodníkoch | oprava poškodených chodníkov, doplnenie chýbajúcich peších prepojení a premiestnenie odpadkových košov mimo chodníkov |

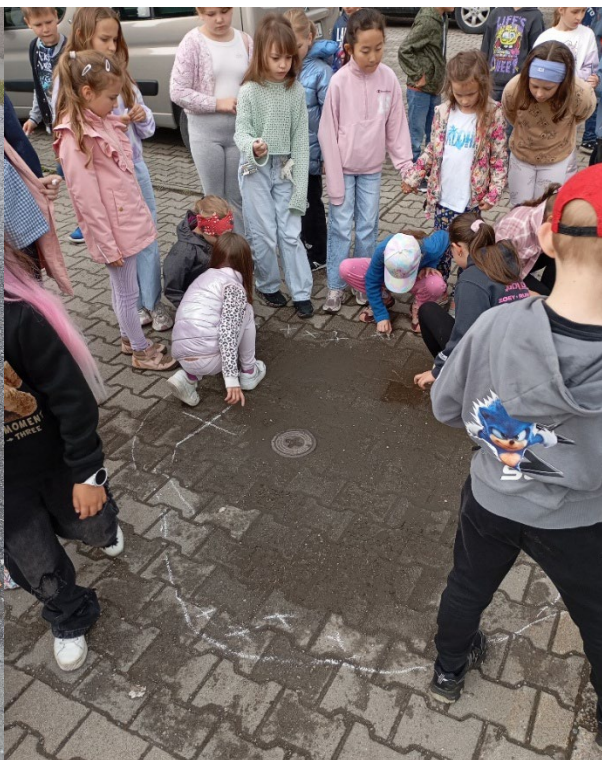
**Obr. 14:** Prepádnutý chodník na Ulici Struhy

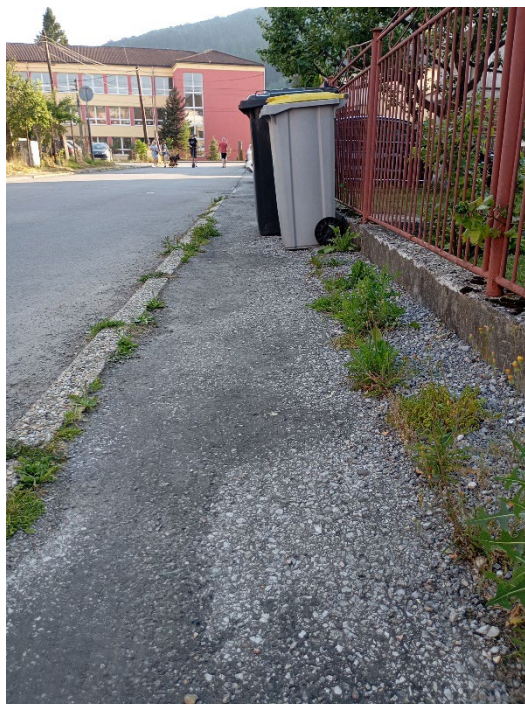
**Obr. 15:** Odpadkové koše na chodníku, ulica 9. mája

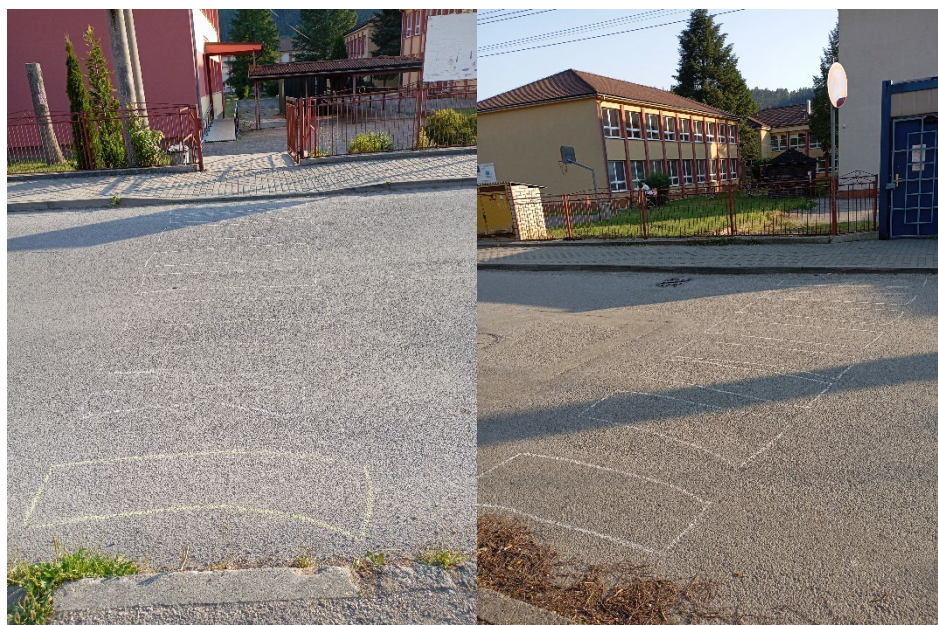
**Obr. 17:** Demonštrácia chýbajúceho priechodu pre chodcov žiakmi (Ulica Mládežnícka – pri škole)

| Oblasť | Identifikované problémy | Odporúčané opatrenia |
|---|---|---|
| Priechody pre chodcov | chýbajúce priechody na frekventovaných peších trasách, najmä na ulici Mládežnícka pri vstupoch do areálu školy | vybudovanie nových priechodov pre chodcov vrátane vodorovného a zvislého dopravného značenia na miestach s intenzívnym pohybom chodcov |

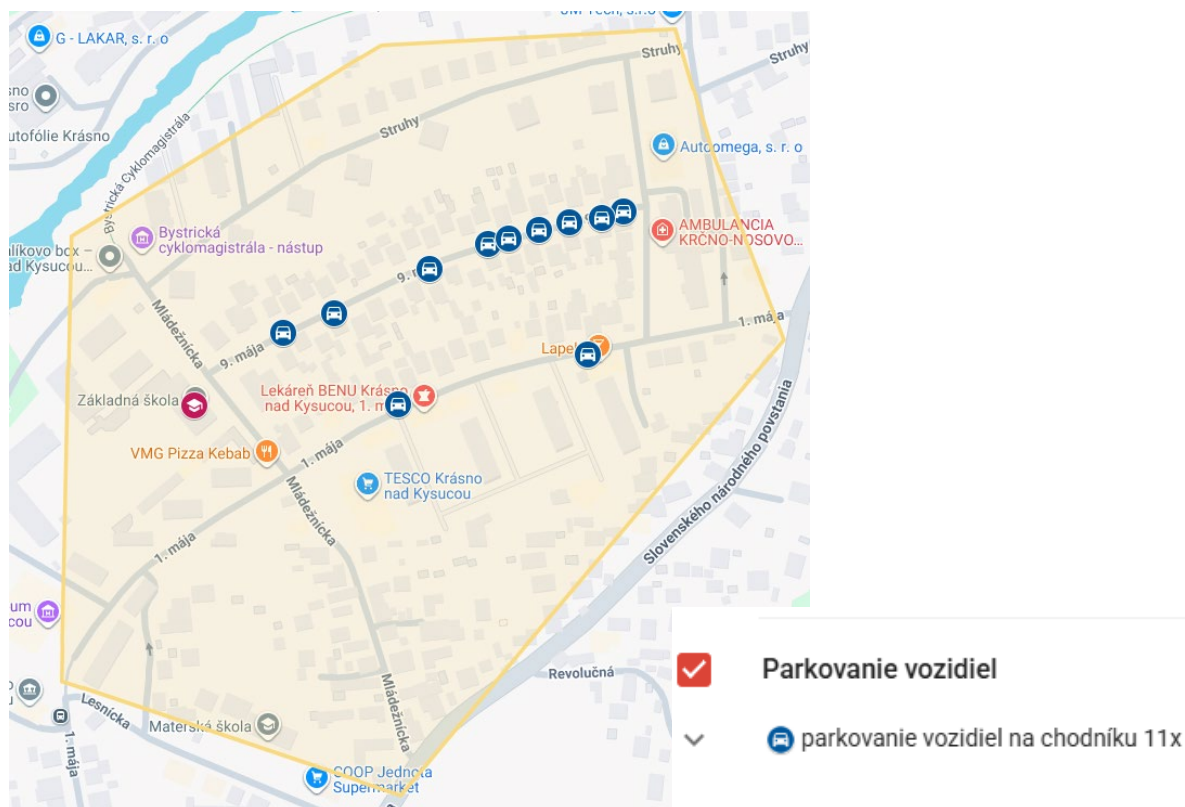
Obr. 18: Identifikované kritické body v kategórii Parkovanie vozidiel

Žiaci opakovane upozorňovali na parkovanie vozidiel na chodníkoch, ktoré bolo jediným identifikovaným problémom v tejto kategórii. Takto odstavené vozidlá znižujú priechodnosť chodníkov, obmedzujú rozhľadové pomery a nútia chodcov obchádzať prekážky po vozovke. Opakujúce sa podnety naznačujú potrebu venovať väčšiu pozornosť organizácii parkovania v okolí školy, najmä počas rannej dopravnej špičky.

| Oblasť | Identifikované problémy | Odporúčané opatrenia |
|---|---|---|
| Parkovanie vozidiel | parkovanie vozidiel na chodníkoch, znížená priechodnosť peších trás | zlepšenie organizácie parkovania v okolí školy a dôslednejšie dodržiavanie pravidiel parkovania |

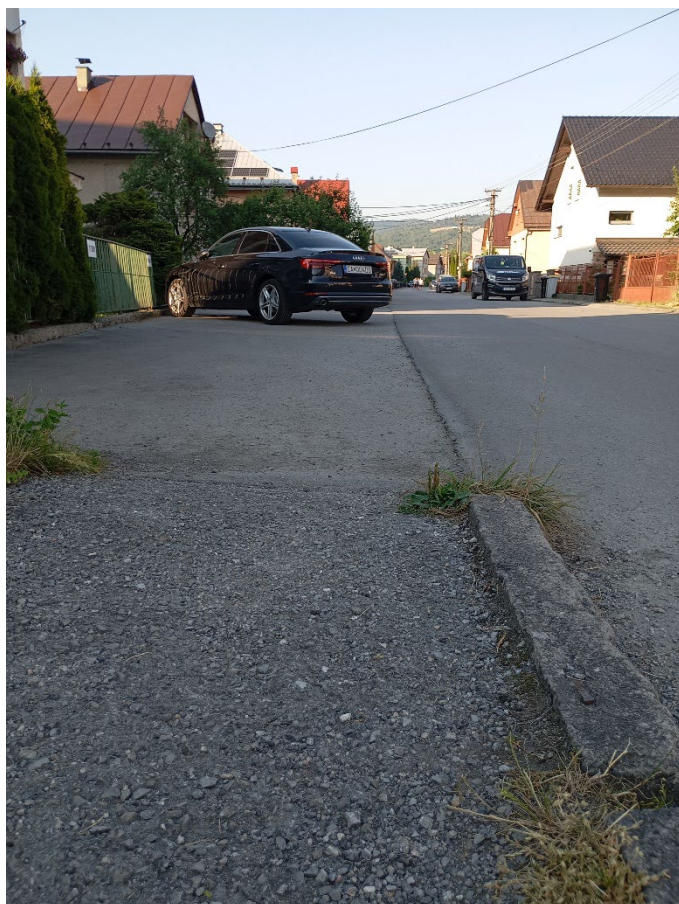
Obr. 19: Neprehľadnosť na chodníku, Ulica 9. mája

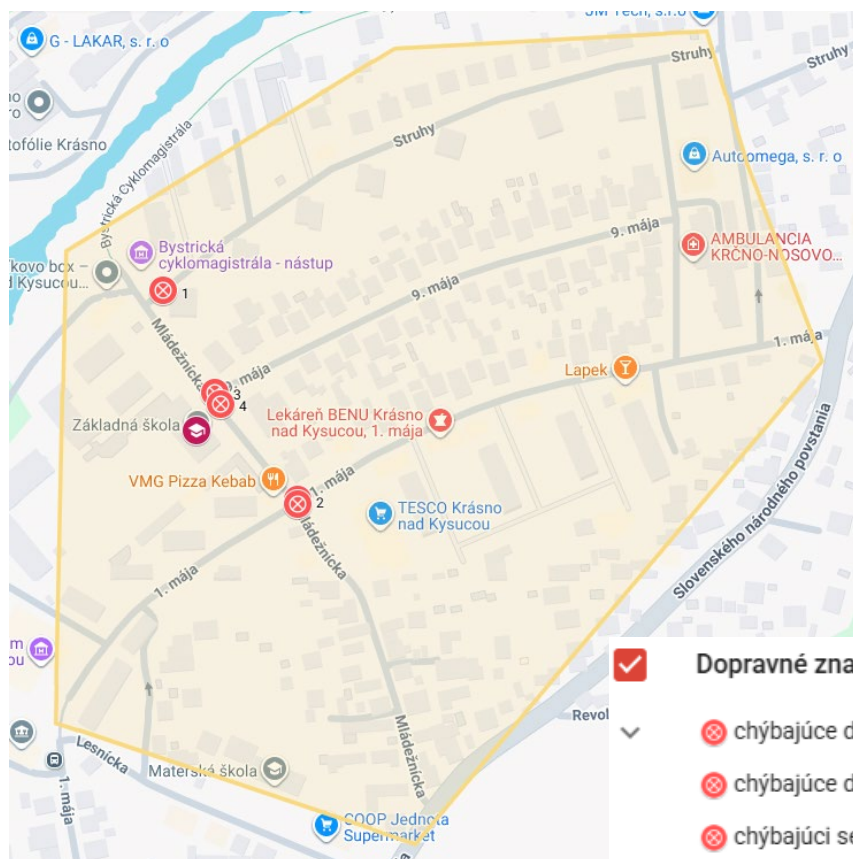
**Obr. 21:** Identifikované kritické body v kategórii Dopravné značenie

Žiaci upozornili aj na nedostatky v dopravnom značení. Najčastejšie navrhovali doplnenie výstražného dopravného značenia „Pozor deti“ na úsekoch s pravidelným pohybom väčšieho počtu žiakov, predovšetkým v okolí vstupov do areálu školy a na hlavných trasách dochádzania. V lokalitách, kde bolo navrhnuté doplnenie nových priechodov pre chodcov, odporúčali súčasne doplniť aj príslušné zvislé dopravné značenie, ktoré by zvýšilo ich viditeľnosť pre vodičov. Jeden z podnetov sa týkal aj doplnenia svetelnej signalizácie na križovatke ulíc Mládežnícka a 1. mája, ktorú žiaci označili za frekventovanú a z pohľadu bezpečného prechádzania cez vozovku problematickú.

| Oblasť | Identifikované problémy | Odporúčané opatrenia |
|---|---|---|
| Dopravné značenie | chýbajúce výstražné značenie, potreba lepšieho označenia priechodov pre chodcov a svetelnej signalizácie | doplnenie dopravných značiek „Pozor deti“, označenie nových priechodov pre chodcov a zváženie doplnenia svetelnej signalizácie na križovatke ulíc Mládežnícka a 1. mája |

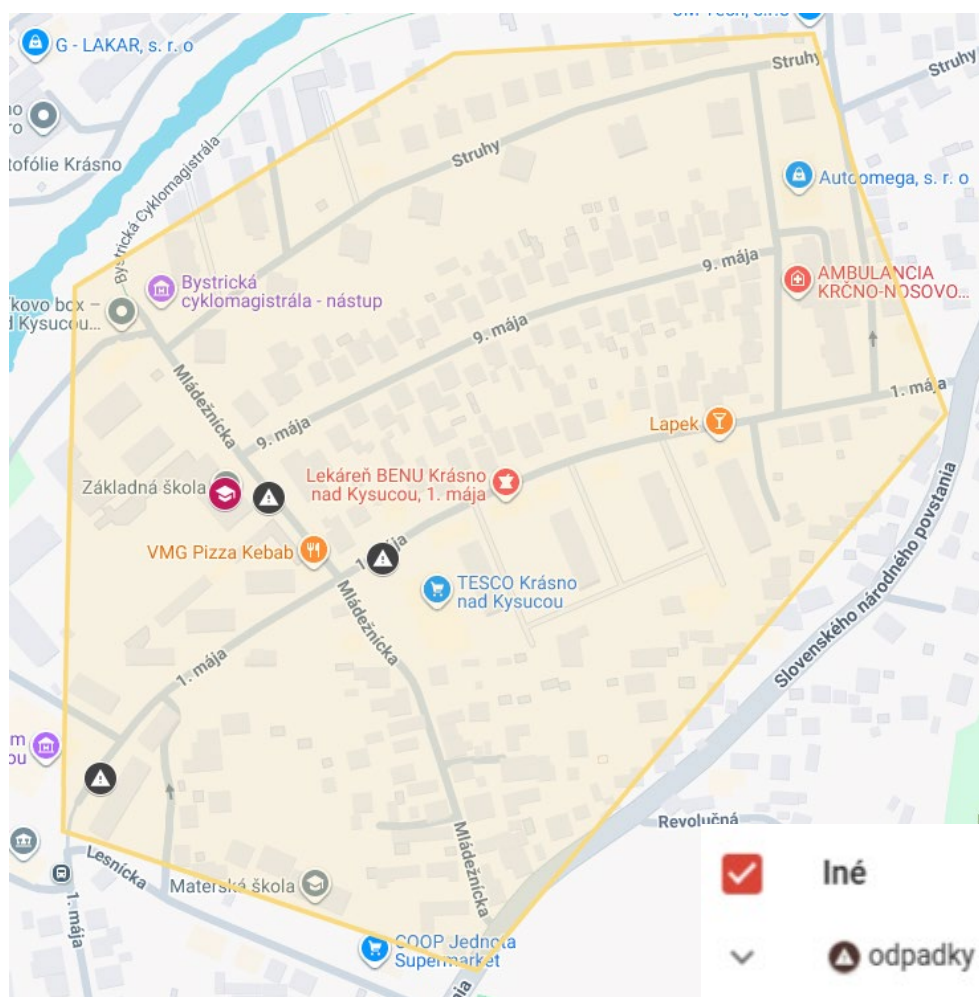
Obr. 22: Identifikované kritické body v kategórii Iné

Do kategórie „Iné“ boli zaradené podnety týkajúce sa odpadu nachádzajúceho sa vo verejnom priestore. Žiaci upozorňovali predovšetkým na plastový odpad, úlomky skla a ďalší drobný komunálny odpad, ktorý sa pravidelne nachádza v okolí školy a na každodenných trasách dochádzania. Hoci bola táto kategória zastúpená menším počtom lokalít, poukazuje na opakujúci sa problém ovplyvňujúci kvalitu verejného priestoru. Udržiavané a čisté okolie školy prispieva nielen k estetickému vzhľadu prostredia, ale aj k bezpečnejšiemu a komfortnejšiemu pohybu žiakov.

| Oblasť | Identifikované problémy | Odporúčané opatrenia |
|---|---|---|
| Verejný priestor | výskyt plastového odpadu, úlomkov skla a ďalšieho komunálneho odpadu | pravidelné čistenie verejných priestranstiev a zabezpečenie priebežnej údržby okolia školy |
